## 2023 年度エコトーン試験造成の成果

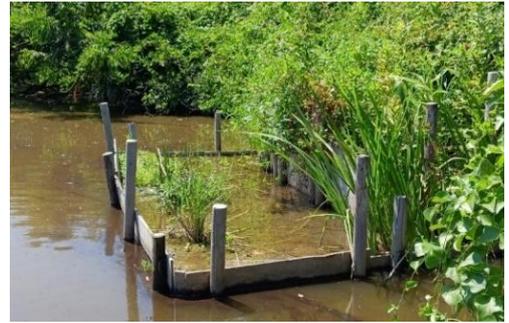
移植したヨシとヒメガマについては、定着しなかった。原因としては、移植株の大きさが不適切であったことや移植のために掘った穴が浅かったことが考えられる。マコモについては、数株が定着し成長しているものの、定着率が低かったため、移植の方法などを再度検討する。また、定着した植物の一部がヌートリアに食べられた痕跡があったため、対応を検討する必要がある。

写真1. エコトーン試験区
